# 堆肥舎等長寿命化推進事業の実証成果について

## 事例1 堆肥盤補修

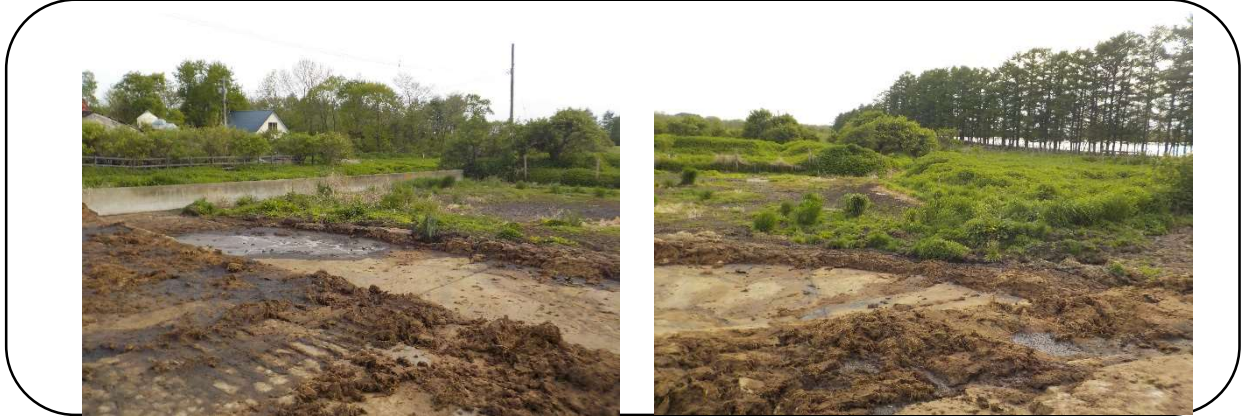
図1 堆肥盤現地調査結果

下記、図1 堆肥盤のコンクリート壁・床に亀裂が生じており、地震等の短時間で発生する大きな応力度に材料が耐え切れないことが懸念される。堆肥盤が従来の地震力に耐える状態に機能回復を図るため、本事業を活用し補修を実施することに至りました。

安価で補修できる補修方法として、コンクリート工事により既存堆肥盤の躯体強度を回復させ長寿命化を図れる工法を実施致しました。
